# **AVALIAÇÃO PÓS-OCUPAÇÃO DO EDIFÍCIO DE SERVIÇOS DO BNDES/RJ (EDSERJ)<sup>1</sup>**

**COSENZA, Carlos A. (1); LIMA, Fernando R. (2); AZEVEDO, Giselle A. (3); RHEINGANTZ Paulo A. (4)**

Trabalho elaborado a partir de pesquisa de avaliação pós-ocupação (APO) do edifício de serviços do BNDES<sup>2</sup> no Rio de Janeiro, que teve como objetivo compreender suas características de desempenho e a qualidade dos serviços prestados pelo seu condomínio. A partir de levantamento preliminar dos dados e informações disponíveis e de uma análise *walkthrough*, foi realizada a identificação descritiva e qualitativa de falhas, problemas e aspectos positivos do edifício. Através da aplicação de questionário e de conversas com os usuários, os problemas foram identificados, analisados e hierarquizados em termos de variáveis lingüísticas. A representação da importância absoluta e relativa dos elementos e dos valores cognitivos — características/elementos ambientais, intensidade de imagens, valores, expectativas e condutas dos usuários — possibilitaram identificar o peso relativo dos itens segurança, satisfação dos usuários com o desempenho do edifício, bem como definir estratégias e alternativas pa

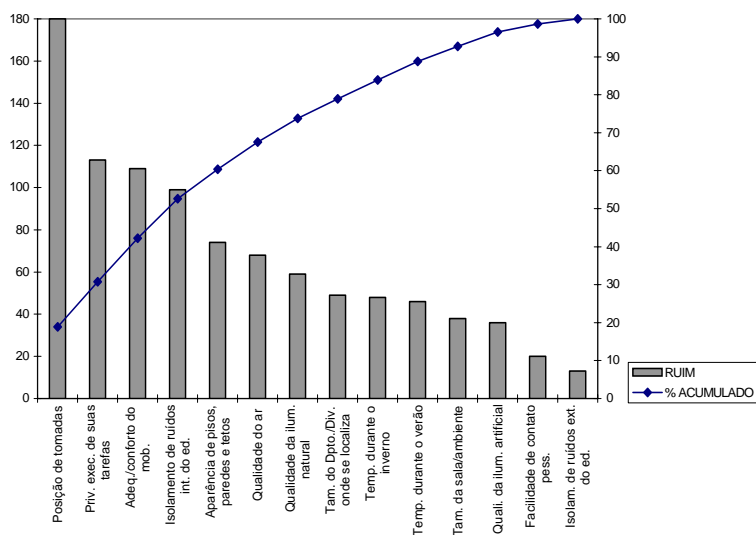
**Figura 3. Diagrama de Pareto - Avaliação dos Ambientes de Trabalho**

O *Quadro 2* evidencia alguma insatisfação com os ambientes de trabalho. Principais queixas: (a) posição de tomadas elétricas e telefônicas; (b) falta de privacidade para executar as tarefas [isolamento acústico das divisórias]; (c) adequação e conforto do mobiliário, antigo, deteriorado e sem padrão, aproveitado das antigas instalações do BNDES [com mais de 20 anos de uso]; (d) isolamento deficiente de ruídos internos; (e) insatisfação com a temperatura interna de verão, considerada muito fria pela grande maioria das mulheres.
