# AVALIAÇÃO PÓS-OCUPAÇÃO (APO) EM EDIFICAÇÕES DA FUNDAÇÃO OSWALDO CRUZ (FIOCRUZ)

## O caso do Instituto Fernandes Figueira (IFF)<sup>1</sup>

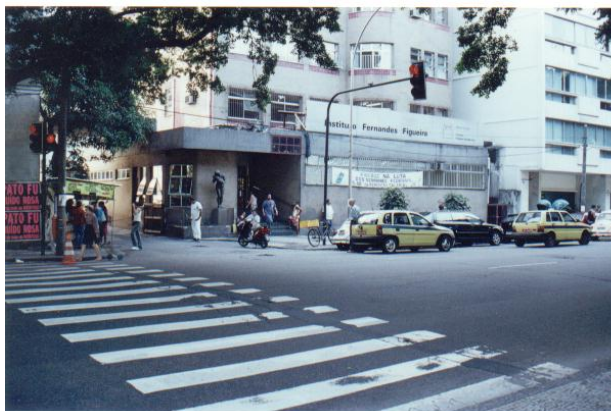
Figura 2. Fachada do IFF e acessos de pedestres e veículos

O acesso externo de pedestre se dá por duas entradas diferenciadas, para pacientes e funcionários [2]. Na entrada de pacientes, a circulação não apresenta largura suficiente para os fluxos de entrada e saída existentes. O revestimento do piso é polido, sem dispositivos antiderrapantes e, por este motivo, inadequado. A marquise não protege a escadaria em sua totalidade, tornando o piso escorregadio em dias de chuva. Os acessos ao IFF e aos prédios do campus não favorecem aos portadores de deficiência física, aos idosos ou às gestantes, pois não há rampas de acesso; além disso, o tipo de calçamento (pedra portuguesa) e a existência de canteiros nos passeios não favorecem a locomoção das pessoas. A água drenada dos aparelhos de ar-condicionado, proveniente, muitas vezes, de locais contaminados, pinga diretamente nas calçadas. Recomendou-se reformar a portaria de acesso, ampliando a área de circulação e deslocando as atividades vizinhas para áreas mais adequadas, conforme plano de remanejamento; desenvolver um projeto de acessibilidade que solucione os problemas da ausência de rampas de acesso e inadequação dos materiais de revestimento dos passeios; e projetar cobertura de proteção à chuva com calhas nos locais de circulação de pedestres

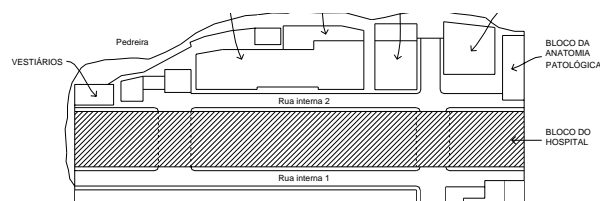
Figura 3. Bloco do Hospital

Os problemas mais graves, relativos ao edifício levantados pela equipe de walkthrough e levantamento técnico foram em relação a infiltrações provocadas pela ação das águas pluviais nas fachadas, agravada pela instalação incorreta dos peitoris, a deteriorização dos materiais de revestimento por desgaste ou inadequação aos usos particados e aos vazamentos nas instalações hidrosanitárias. **Recomendou-se verificar a instalação dos peitoris e proteger a superfície da fachada com material impermeabilizante; substituir os materiais de revestimentos danificados e inadequados por outros de fácil manutenção, durabilidade e bom efeito estético, indicados pelas normas de saúde vigentes; e verificar toda a instalação hidrosanitária do edifício, a fim de reparar os vazamentos existentes.**

Ainda verificou-se que existem inadequações em relação às normas de segurança, que falta sinalização de biossegurança e de saídas de emergência, além de não existirem elementos de humanização nos ambientes de assistência em geral, dispositivos de detecção e prevenção contra incêndios e rampas para deficientes físicos. **Recomendou-se a elaboração de um projeto de sinalização de biossegurança e de orientação contra pânico, a utilização de elementos cromáticos e figurativos, bem como exploração das paisagens e vistas nas Enfermarias, a adequação dos dispositivos de detecção de incêndio e construção de rampas externas para circulação de deficientes físicos.**

Finalmente, observou-se que o bloco do hospital possui circulação única, sem separação de fluxos limpo, contaminado e restrito, não obedecendo à largura mínima exigida pela Norma do Ministério da Saúde e sendo, eventualmente, utilizadas como espera, copa ou depósito. **Recomendou-se a elaboração de Plano de Remanejamento para minimizar os problemas de fluxos encontrados e a criação de circulações diferenciadas, além de almoxarifados e salas de espera.**

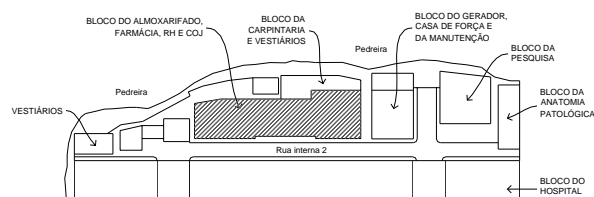
Figura 6. Bloco do Anexo

Dentre os problemas mais graves identificados neste prédio, destacam-se o espaço mínimo e sem isolamento acústico para os setores de assistência, o acesso por uma rampa de inclinação acentuada para pacientes que possuem problemas de locomoção. **Recomendou-se a redistribuição de atividades por salas, além da instalação de forros acústicos nas salas e a instalação de elevador para atender aos pacientes e profissionais em geral.**

Também observou-se uma grande quantidade insuficiente de tomadas; tomadas defeituosas; janelas com abertura dificultada, esquadrias danificadas, extintores fora das normas de segurança. **Recomendou-se instalar mais tomadas, substituir tomadas defeituosas; substituir esquadrias danificadas e instalar corretamente as que apresentam problemas na abertura, adequar os extintores, urgentemente, às normas de segurança do Corpo de Bombeiros, instalar sinalização indicando a saída de emergência.**
