# AVALIAÇÃO PÓS-OCUPAÇÃO DO EDIFÍCIO DA CRECHE MUNICIPAL PAULO NIEMEYER/RJ

Este trabalho consiste em uma pesquisa de APO – Avaliação Pós-ocupação - de uma creche pública institucional - Creche Paulo Niemeyer, situada no Município do Rio de Janeiro. A creche é mantida pela Prefeitura municipal, para atendimento aos filhos dos funcionários lotados nos diversos órgãos municipais. O objetivo central da pesquisa foi analisar o desempenho dos espaços da creche, bem como a relação desses espaços com seus usuários. O trabalho aqui apresentado é fruto da nossa primeira experiência com os instrumentos apresentados durante a disciplina de Avaliação de Desempenho do Ambiente Construído, ministrada pela Professora Gisele Arteiro Nielsen Azevedo, no curso de Mestrado da UFRJ/PROARQ – se fez a partir de duas visitas dos mestrandos à creche, que já dispunham das plantas e outros desenhos técnicos referentes à instituição em questão. A primeira visita se constituiu em uma *Walkthroug*, onde as primeiras impressões quanto às instalações físicas do prédio e sua utilização foram anotadas. Já em uma segunda visita, com a turma previamente dividida, cada grupo ficou responsável pela aplicação de um ins

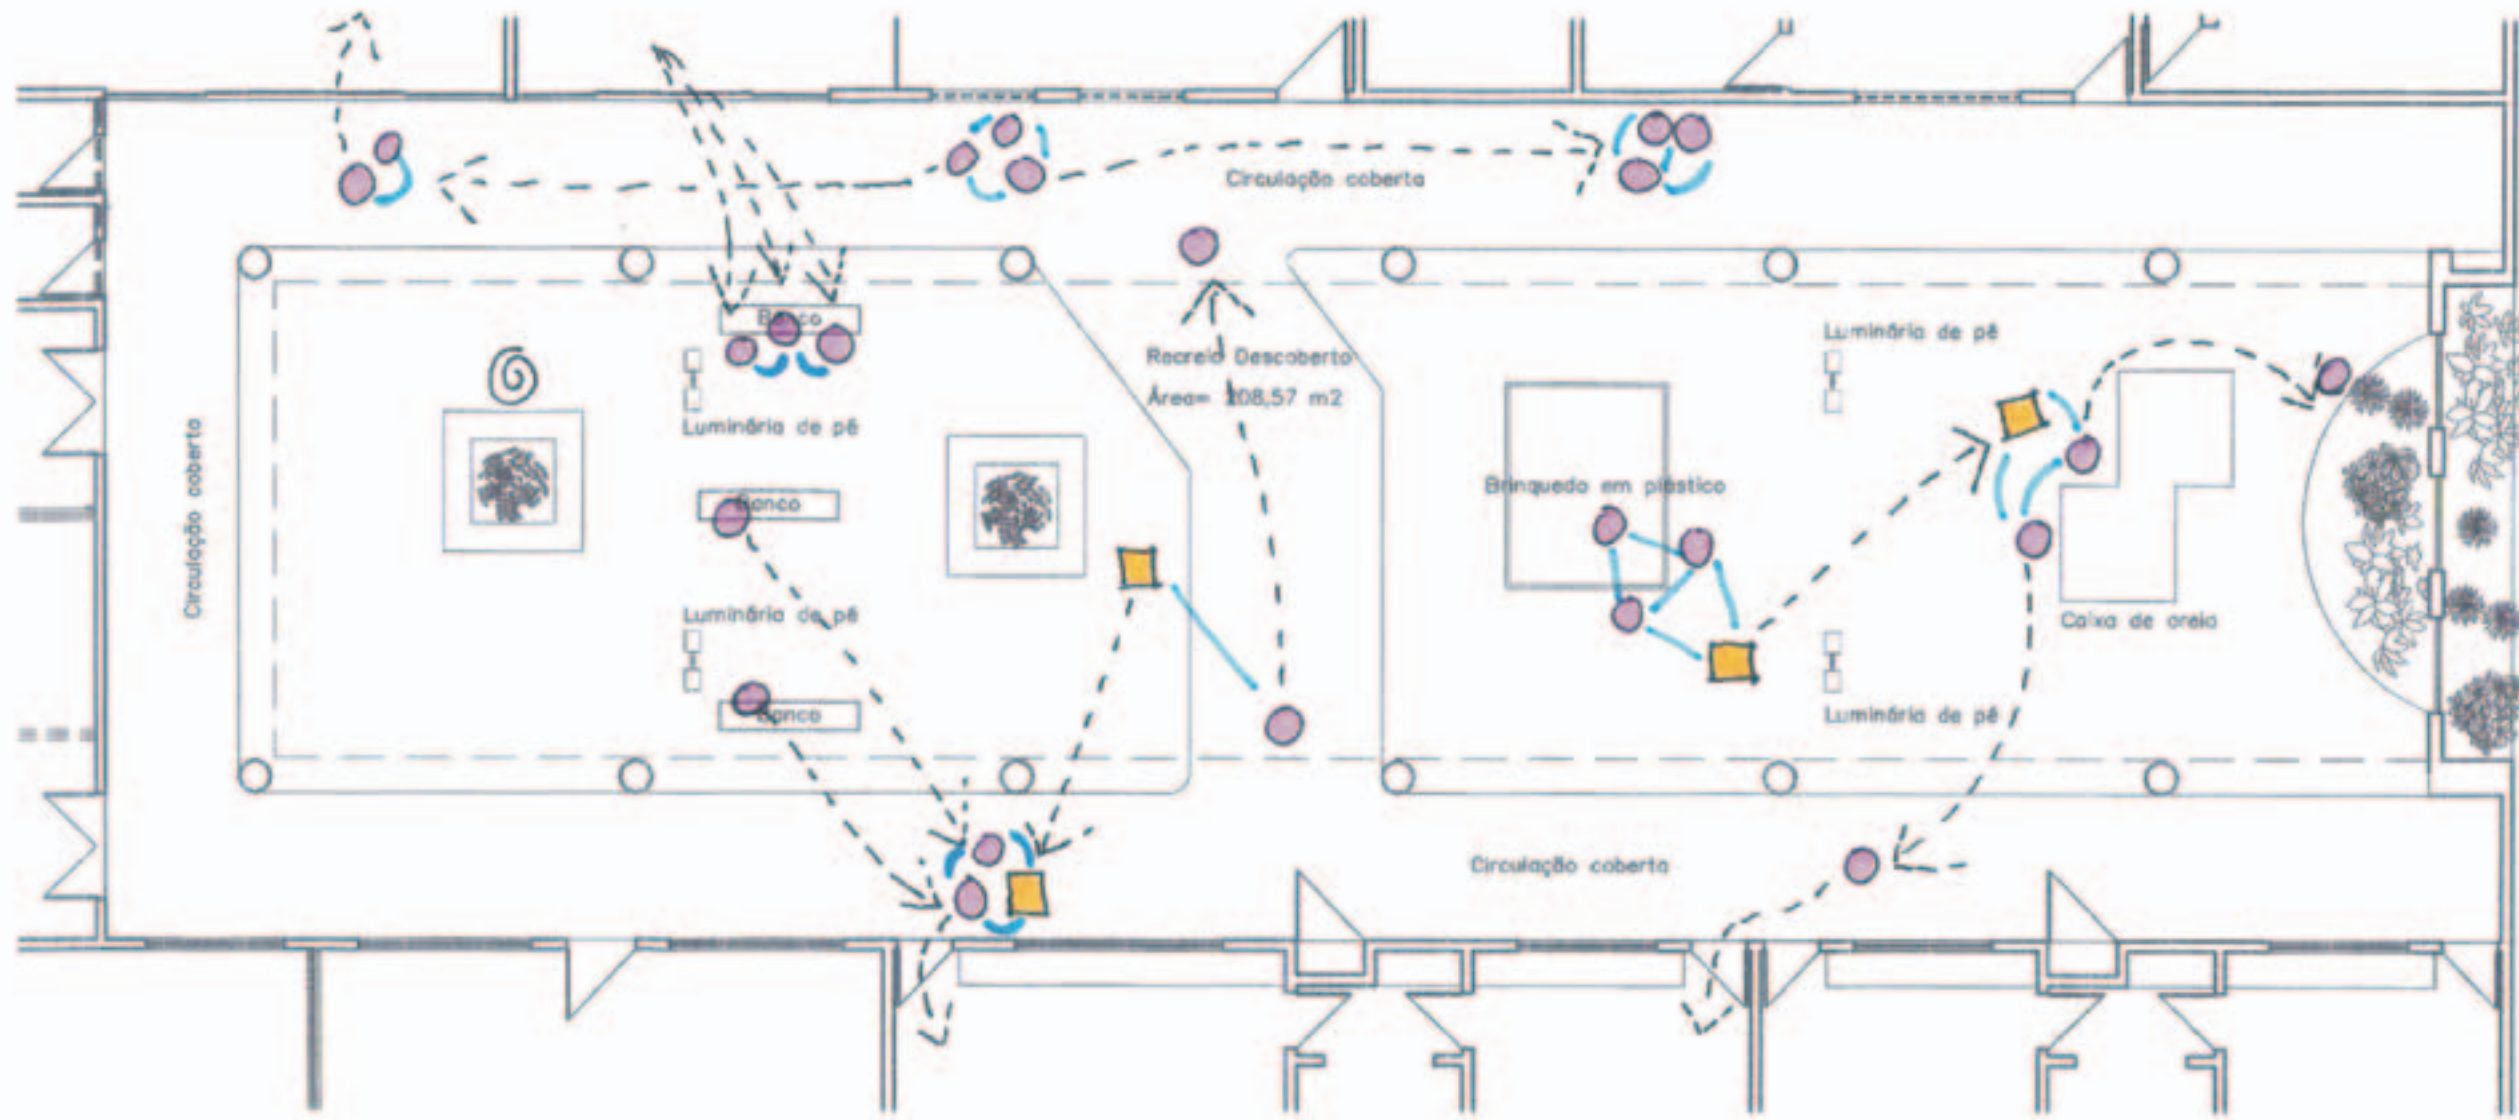
# PÁTIO - mapa comportamental 02

Já no caso da segunda turma, de faixa etária maior entre 03 e 04 anos, é evidente o maior grau de deslocamento das crianças. Por esse motivo estavam presentes dois educadores, de modo a se ter um maior controle das mesmas. De certo modo, pela própria agilidade de movimentação das crianças, era difícil posicioná-las no espaço; a exploração do espaço se faz mais intensamente: elas correm pelos corredores laterais, identificam o caminho no piso que corta o pátio usando sua área como marcação para jogo com bola, usam os pilares como artefato de brincadeira esconde-esconde, deitam nos bancos, dentre outras atividades. Um fato relevante a ser descrito é a formação e interação das crianças em subgrupos, com menor atuação da figura dos educadores presentes. Entretanto, quando os educadores propuseram brincadeiras de esconde e pausa para desenho em mesinhas trazidas da sala para o corredor, algumas crianças optaram por participar, enquanto outras

articulavam suas próprias brincadeiras. Além disso, houve casos de crianças que perceberam a presença das autoras no ato da observação comportamental, questionando e estabelecendo contato com as mesmas. Devido ao horário da pesquisa *in loco*, observou-se a transposição do pátio pelos funcionários do setor de apoio e serviços até os berçários, para o encaminhamento da última refeição dos bebês.

Período vespertino - 16:15h às 17:00 - turma 03/04 anos

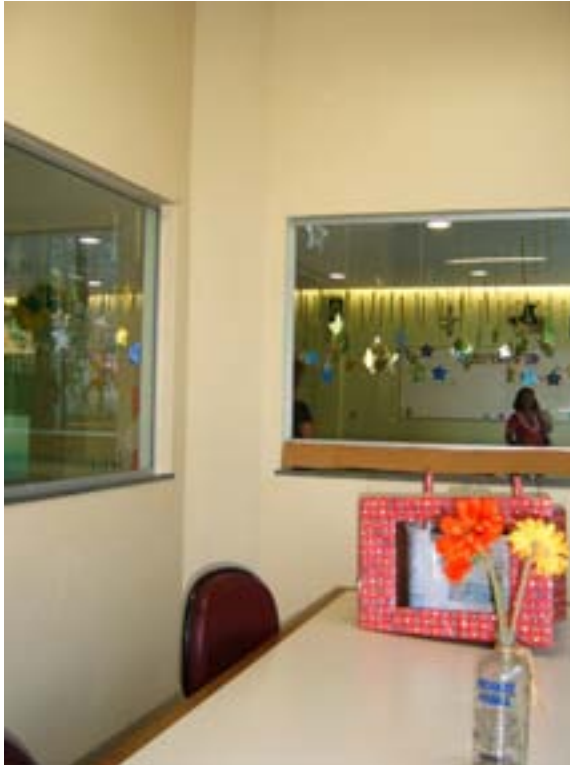
Em relação ao mobiliário o que se observou foi a falta de equipamentos adequados que atendessem adultos em alguns ambientes como, a sala de reuniões, originalmente projetada para ser a enfermaria e também em específico, a mesa que o guarda da recepção utiliza, que é pequena e aparenta ser desconfortável. No pátio, faltam equipamentos para recreação, pois o único equipamento existente é um pequeno parquinho de plástico, originalmente instalado na Área de Recreação coberta e transferido para a área descoberta do pátio, muito utilizado pelas crianças. O fraldário, ambiente onde os funcionários dão banho e trocam as fraldas das crianças menores, apresenta uma bancada com diversas pias / banheiras e o espaço para o apoio de utensílios e produtos de higiene é desproporcional, comprometendo o bom funcionamento da prática do banho.

1. Vista da mesa de reuniões;  
ao fundo, a Recepção.

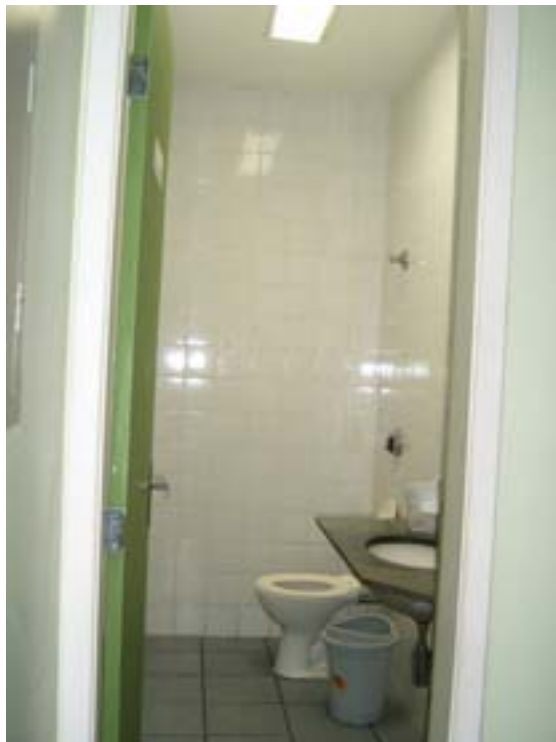
1. Vista interna do sanitário

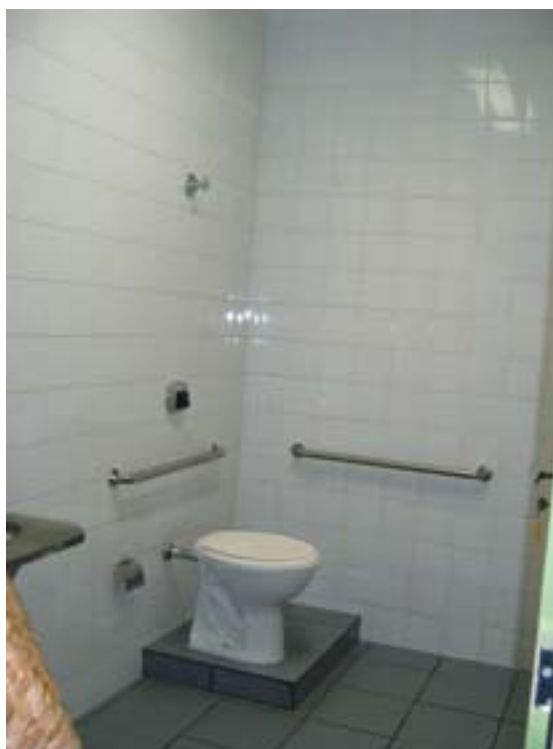
2. Vista interna sanitário deficientes

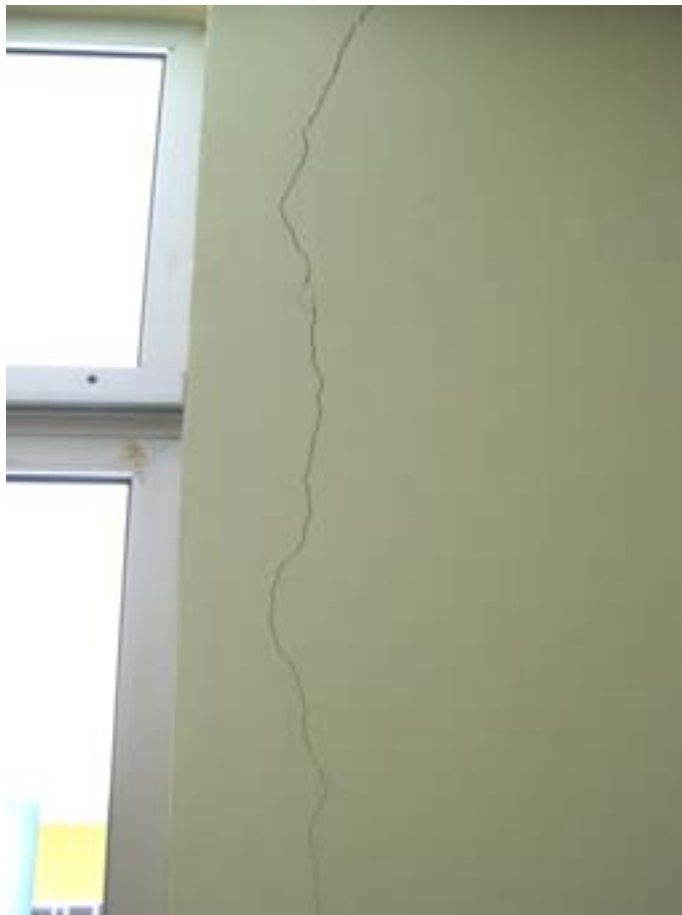
Por se tratar de uma construção relativamente nova, tem apenas dois anos, o edifício não apresenta graves problemas de conservação, como infiltrações, marcas de desgastes, etc. No entanto, mesmo com o histórico de uma edificação nova, alguns pontos nos chamaram a atenção. Na área do pátio, o que se pôde notar foi a falta de lâmpadas e do globo de vidro, das luminárias tipo postes, situadas na área descoberta do ambiente, que, aliás, não são apropriadas para as atividades ali desenvolvidas, pois os globos de vidros associados a baixa altura das luminárias, podem causar um acidente nas crianças que utilizam aquele espaço. Outro ponto crítico em relação ao pátio, foi especificação da cerâmica na parte descoberta do ambiente, que se mostrou derrapante após a entrega da obra. Conforme relato de um funcionário, quando chove, o piso em questão, por se localizar em local aberto, fica escorregadio, dificultando a circulação, além de causar possíveis acidentes. Nas áreas internas, não foram observados problemas graves, apenas questões relacionadas com a baixa luminosidade - muitas vezes pelo não funcionamento das luminárias - e pouca ventilação de alguns ambientes. Por último, podemos ressaltar a presença de algumas trincas localizadas no reboco de algumas paredes, que podem ser atribuídas a vários fatores, que devem ser identificados, para que se combata a causa do problema.

1, Fissura existente em alvenaria no  
Recreio Coberto
