RESUMO DO RELATÓRIO DE AVALIAÇÃO PÓS-OCUPAÇÃO DO CENTRO DE SAÚDE ESCOLA GERMANO SINVAL FARIA - ENSP - FIOCRUZ, ELABORADO PELO PROGRAMA DE APO DA DIRAC/FIOCRUZ

Desta forma, em agosto de 2002, iniciou-se o Projeto de Avaliação Pós-Ocupação do Centro de Saúde Escola Germano Sinval Faria (CSEGSF), departamento assistencial ligado à ENSP/Fiocruz.

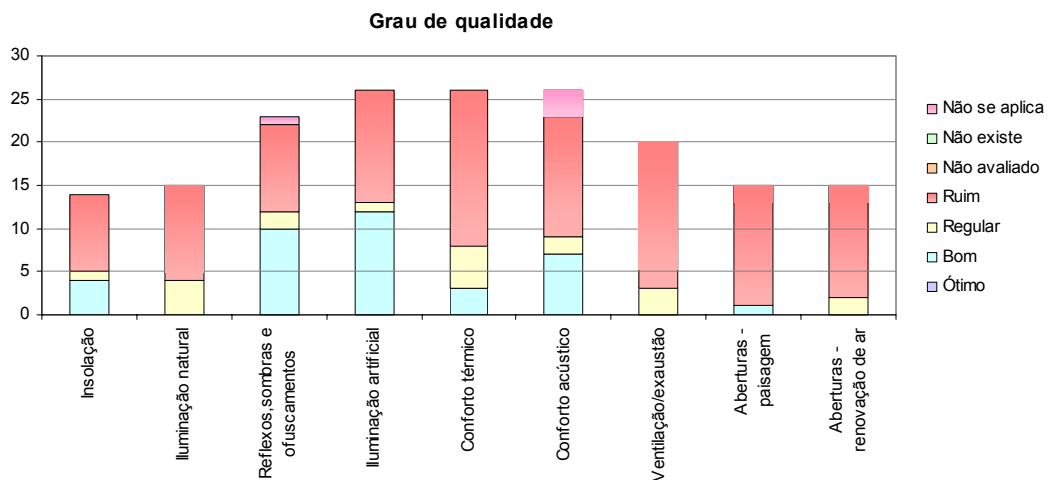
gráfico 49 - Exemplo de gráfico produzido pela Avaliação de Qualidade Ambiental

A avaliação de qualidade ambiental, a partir dos dados preenchidos em sua ficha de avaliação - diferenciada de acordo com o tipo de ambiente - e das entrevistas com usuários, elaborou gráficos e relatório de descobertas, além de fornecer informações para a matriz de descobertas.
