Matriz de descobertas

Centro de Pesquisa

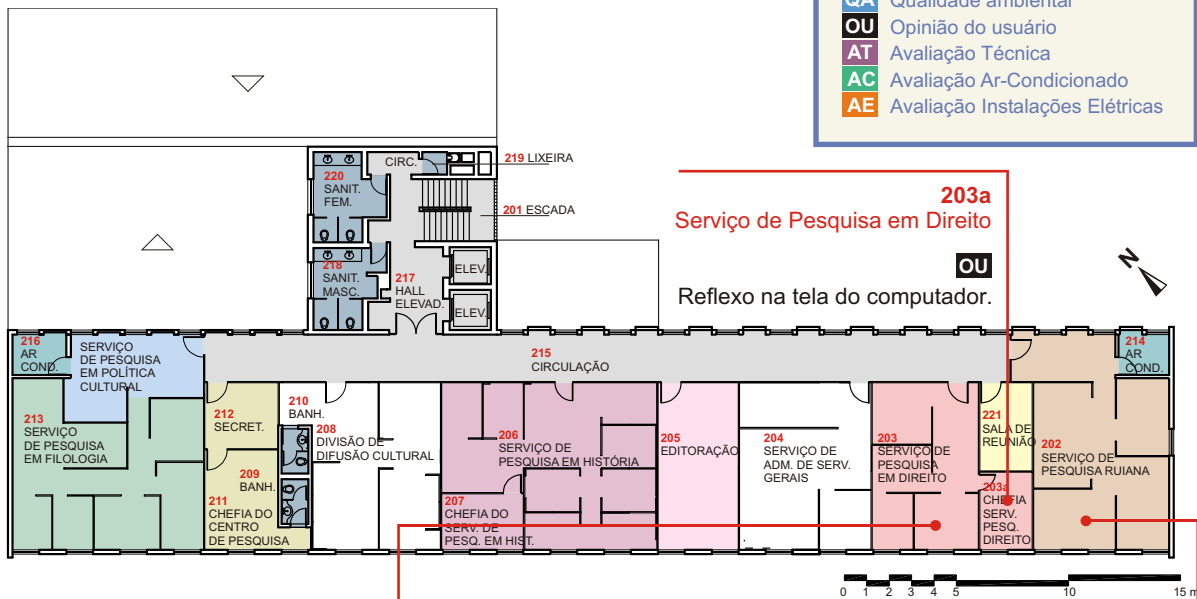
203 Serviço de Pesquisa em Direito

Lâmpada cintilando. Tomadas fora de uso, incompatibilidade de layout. Reflexos na tela do computador.

Não existe sinalização de emergência e nem dispositivos de controle de acesso. A porta de acesso não fecha adequadamente. Mobiliário não atende às necessidades dos usuários

Não recebe insuflamento de ar.

Reflexo na tela do computador.

Lâmpadas e luminárias fora de uso. Cabeamento aparente. Há tomadas fora de uso (cobertas com pedaço de placa de piso emborrachado) e tomada danificada. Porta com ruído. Luminosidade natural “excessiva” ocasionando ofuscamento.

Climatização do ambiente inadequada. Tem café. Janelas fechadas. Espaço insuficiente para guarda de livros. Mobiliário não atende às necessidades. Cabeamento aparente no rodapé. Intensificação da luz externa devido ao telhado da garagem. Espaço não oferece condições necessárias para a não para realização das atividades: estudo, produção de textos, recebimento de visitantes. Devido à orientação do edifício, é provável que, durante o período da manhã, a sala 202 apresente uma luminosidade excessiva (em uma parte da sala), através da reflexão da luz pela superfície branca da construção existente ao lado.

Veneziana de retorno do ar bloqueada.

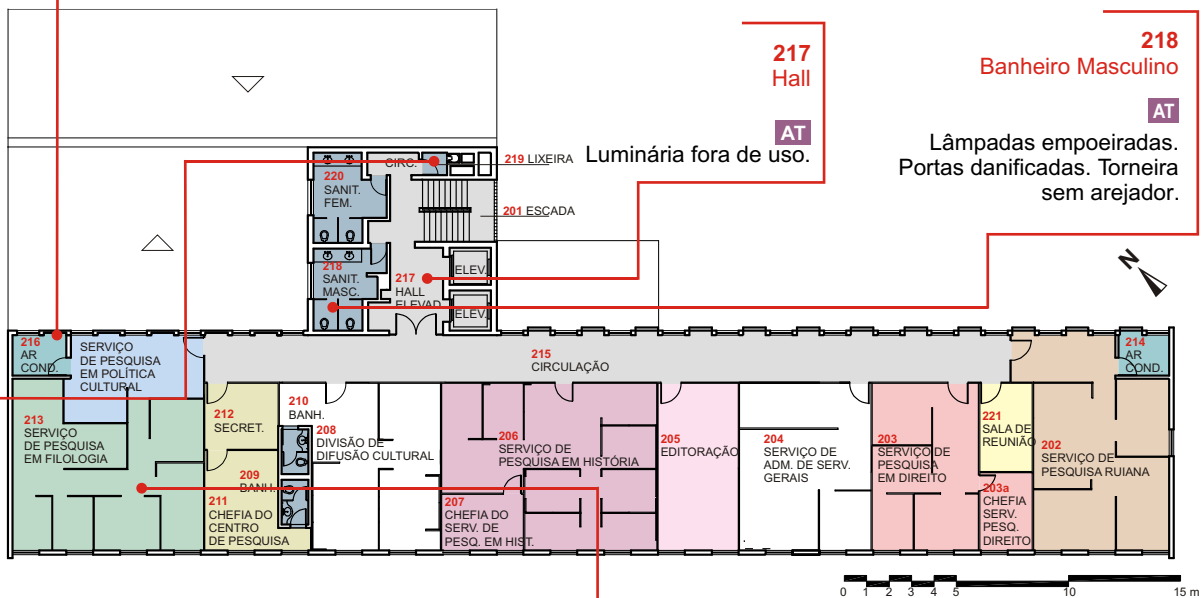
216

Lâmpadas empoeiradas. Iluminação deficiente. Luminária empoeirada. Ambiente com higienização insuficiente. Quinas de parede com teia de aranha. Chave blindada com fios emendados e aparentes. Teto e paredes com danificadas. Venezianas empoeiradas.

Tomada de ar suja, sem filtro e registro para controle de vazão de ar. Condicionador com aleta da serpentina incrustada e danificada. Válvula de expansão desregulada. Ausência de visor líquido. Isolamento termo-acústico e fiação deteriorados. Gabinete com pintura desgastada e grade quebrada. Isolamento térmico dos dutos deteriorados. Vibração da máquina para a tubulação. Quadro geral com fiação exposta. Revestimento inadequado das paredes da sala. Higienização insuficiente do ambiente. Veneziana do retorno do ar subdimensionada e bloqueada.

Luminária fora de uso.

Lâmpadas empoeiradas. Portas danificadas. Torneira sem arejador.

Lâmpadas com extremidades escurecidas, cintilização. Luminárias empoeiradas, fora de uso. Tomada entupida. Tomada danificada. Divisória danificada. Cabeamento externo de dados aparente e fora da eletrocalha.

Lâmpada com problema de acionamento.

O ambiente funciona como depósito de materias de limpeza, porém existem muitos livros novos armazenados no mesmo ambiente.

Aletas de ar condicionado fechadas. Ruído do equipamento de ar condicionado. Desconforto acústico não permite o desenvolvimento das atividades. Divisória danificada Revestimento de paredes danificados e com sujeira. Janela danificada. Mobiliário danificado (empenamento e com pontos de ferrugem).

Veneziana de retorno do ar bloqueada.
