4 – OBSERVAÇÃO DE CAMPO

4.1 – O Estudo de Caso

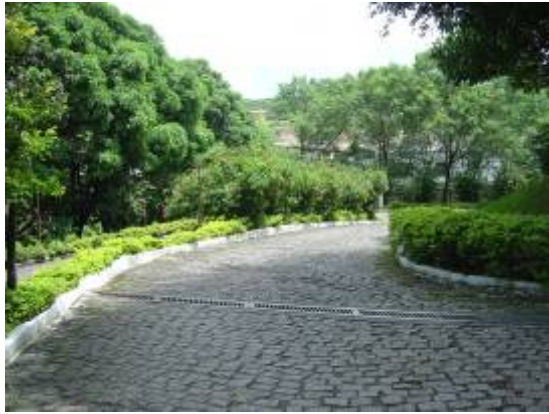
Figura 170: Rua de acesso de carros.

Os edifícios ficam localizados em situação privilegiada no terreno da empresa, próximo à entrada, em um recanto envolto por árvores, e no alto. O acesso de veículos é fácil (figura 170), mas há insuficiência de vagas para estacionamento (figura 171). O acesso de pedestres é prejudicado pela inexistência de passeios, ficando o mesmo com duas alternativas: subir por uma trilha no jardim em declive acentuado de terra (figura 172), ou caminhar pela via pavimentada ao lado de veículos leves e caminhões (figura 173).

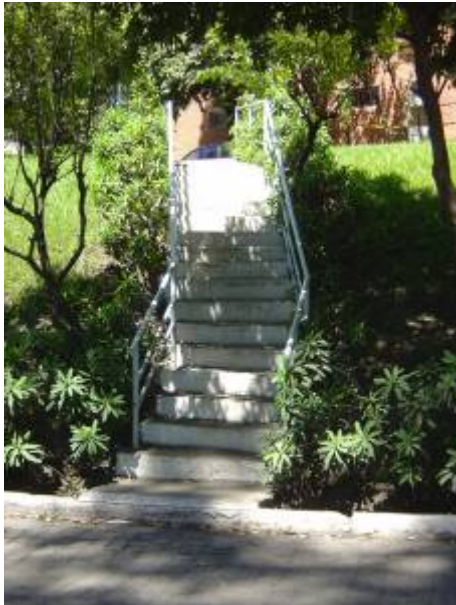
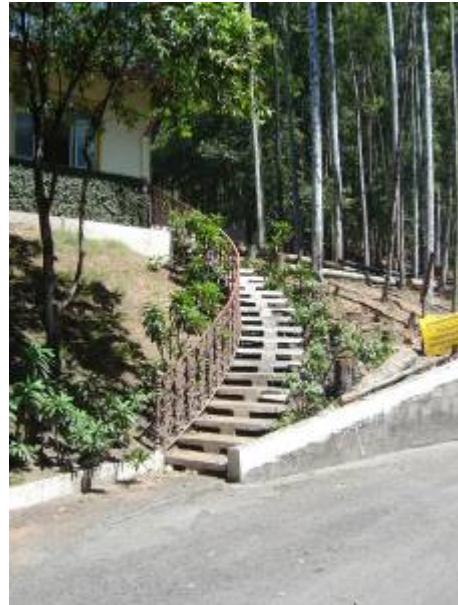
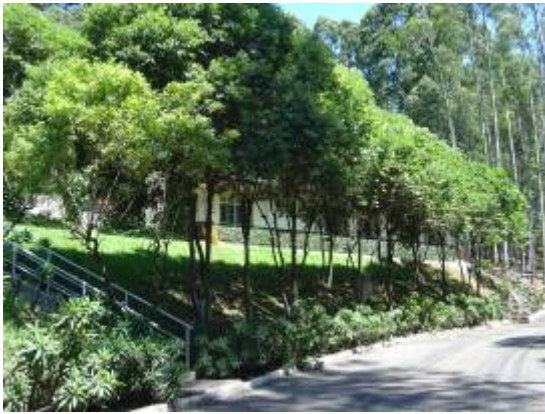
Em resumo, os funcionários precisam descer e subir uma escadaria, além de andar vários metros, para chegar ao restaurante (figura 176). Existe um caminho mais curto, em linha reta, que consiste numa área cimentada em volta do restaurante (figura 177). Esse caminho foi fechado com grades e, segundo informações dos usuários, seu uso foi proibido pela direção da usina, pois não havia um guarda-corpo em sua extensão e as pessoas poderiam se machucar ou mesmo cair do morrote.

Figura 174: A escada do administrativo para a rua

Figura 175: A escada da rua para o restaurante

Figura 176: A visão geral das duas escadas e a rua

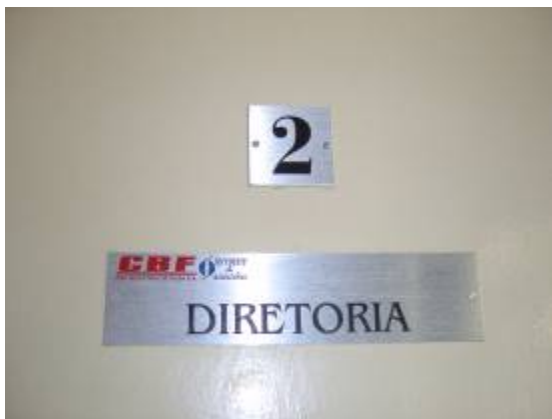
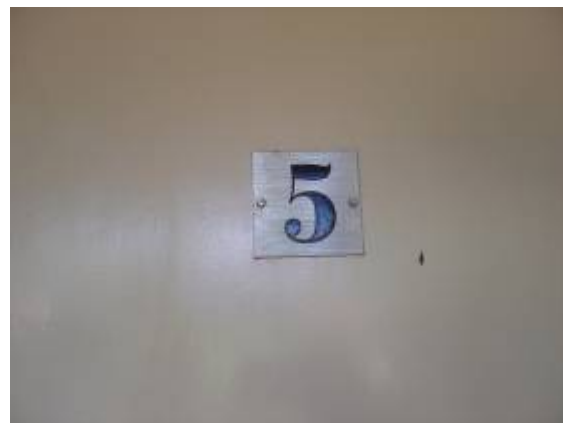
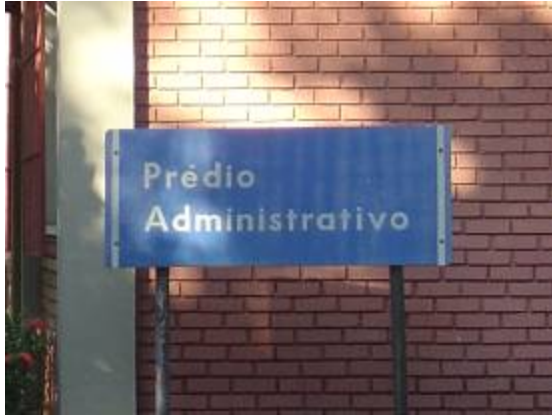
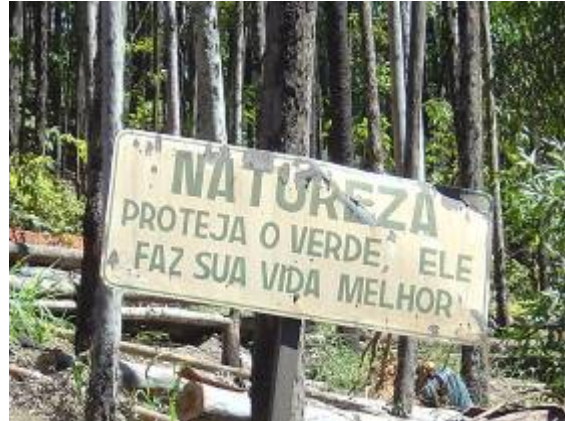
Houve uma dificuldade inicial em localizar os setores da usina, devido à ausência de sinalização. Há poucas placas indicativas com números de salas, identificação de setores, ou que direção tomar para se chegar a determinados locais. Com a ajuda da arquiteta e dos próprios usuários, e com a vivência no local, foi possível uma melhor localização dos ambientes (figuras 178 a 181).

Figura 178: Sala da diretoria sinalizada.

Figura 179: Outras salas não sinalizadas.

Figura 180: Uma placa indicativa do edifício administrativo.

Figura 181: Uma placa mal conservada.

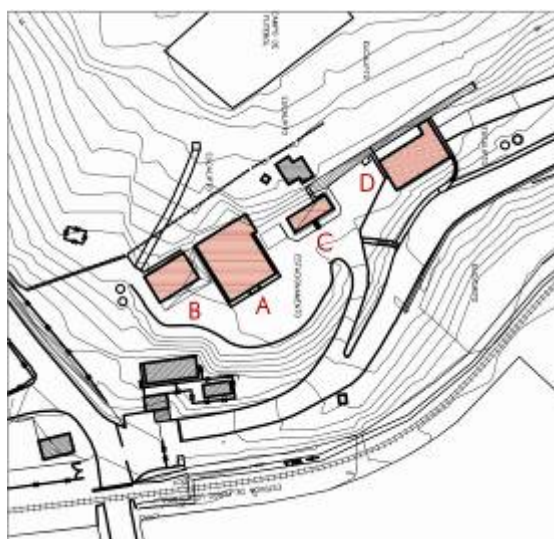
Figura 182: Localização dos edifícios.

Pode-se perceber um problema na distribuição de espaços em relação ao número de usuários que utilizam o ambiente. Salas com o mesmo tamanho possuem números muito diferentes de usuários, causando super-população em algumas e sub-aproveitamento do espaço em outras. No geral, observou-se que o espaço é insuficiente para funcionamento de todo o setor administrativo no edifício principal, o que leva a alguns setores serem distribuídos em outras edificações vizinhas, sem comunicação espacial entre si, fato que gera um certo descontentamento nos usuários (figura 182).

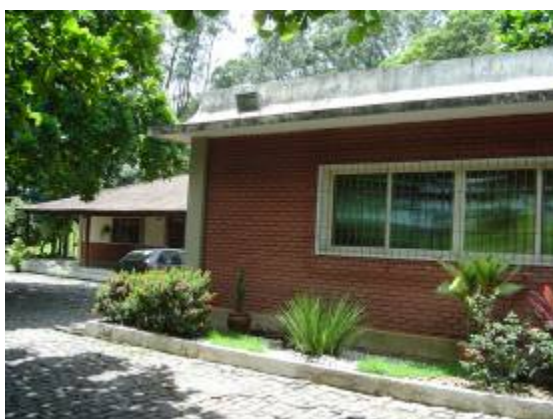
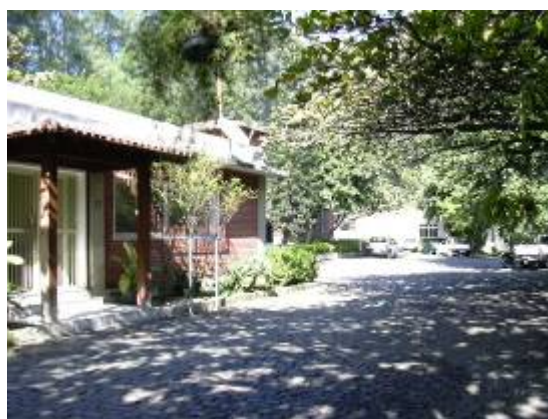
Como não há proteção, ou um caminho coberto, as pessoas caminham expostas às intempéries. Os setores que compõem o bloco administrativo são: informática no segundo pavimento de uma edificação à direita; os setores de faturamento e compras, no edifício à esquerda onde também existe um auditório; sala de arquivo morto e apoio a prestadores de serviço (arquiteta, engenheiros civil e ambiental, pedagoga ambiental) no edifício próximo onde funciona o refeitório (figuras 183 e 184).

Figura 183: Setor de faturamento e compra à esquerda do edifício administrativo.

Figura 184: Edifício da informática à esquerda e edifício do refeitório ao fundo.

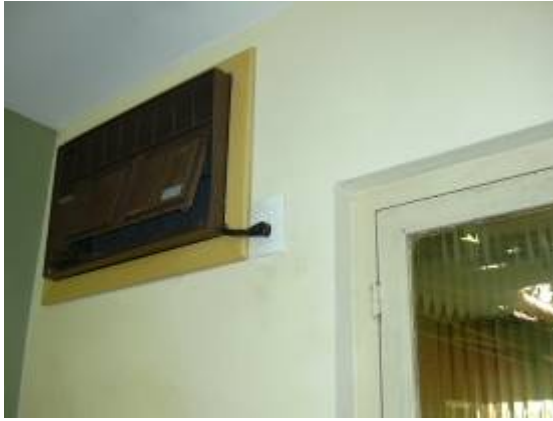
Devido o clima predominante na região ser, em geral, muito quente, há necessidade de condicionamento do ar. Também pelo fato de existirem partículas de minério no ar, as janelas não podem ser mantidas abertas. Desta forma, todas as salas são refrigeradas, através de condicionadores de ar de janela, o que leva a um problema de controle da temperatura do ar pelos usuários. Alguns consideram o ambiente muito frio, devido à proximidade com o aparelho (figuras 185 e 186).

Figura 185: Ar condicionado.

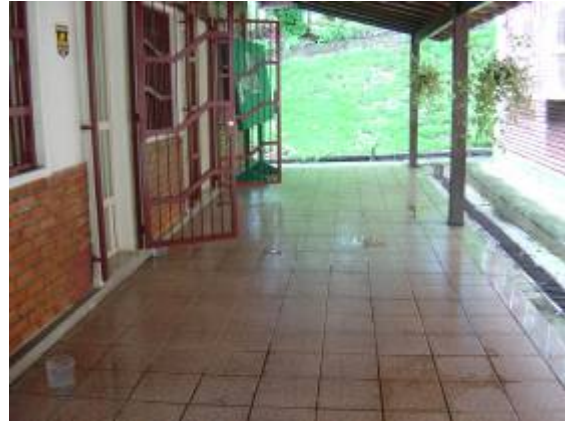
Figura 186: O acesso às salas fica molhado devido a falta de drenagem do ar condicionado.

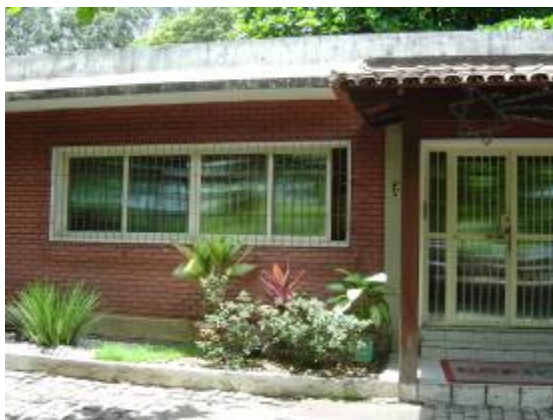
As salas recebem iluminação natural difusa através de vidros fantasia e películas, impossibilitando um maior contato visual com a paisagem. A incidência solar só é mais intensa em duas salas. Uma delas pela manhã – local onde trabalha a maior concentração de pessoas; e à tarde na sala do Presidente do Grupo – que aparece pouco na Empresa de Viana (sede em Belo Horizonte - Minas Gerais). Todas as janelas e portas são gradeadas; além de criar um “ruído” com o contato visual externo, cria-se um sentimento de enclausuramento, fechamento, muito forte. Segundo os usuários, a incidência de radiação solar sobre suas mesas de trabalho é um fator muito negativo, pois atrapalha em suas tarefas (figuras 187 e 188).

Figura 187: Os vidros fantasia, películas e grades.

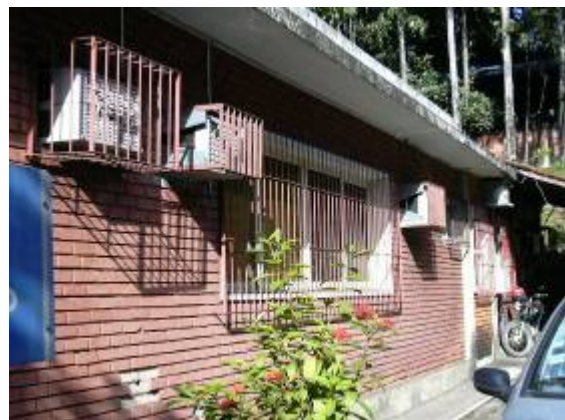
Figura 188: Insolação e gradeamento.

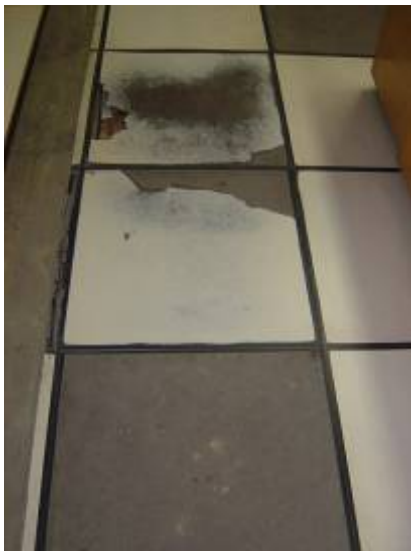
Foi relatado por usuários a incidência de acidentes devido ao estado precário de conservação do piso em determinados locais (figuras 189 e 190). Não foi feito um projeto de lay-out para as salas, o que pode ser percebido pela forma como o mobiliário está colocado, de maneira adaptada. Percebe-se uma insatisfação com o tipo de solução adotada para o ambiente de trabalho: as pessoas sentem necessidade de salas individuais, devido ao problema de barulho e de privacidade (figuras 191 e 192).

Figura 189: Piso em péssimo estado de conservação.

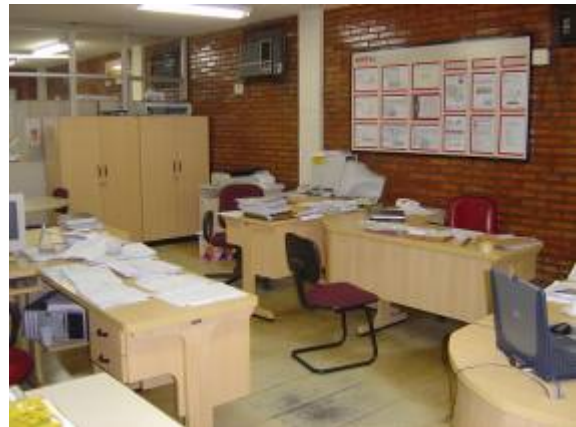
Figura 190: Piso gasto e mobiliário padrão na sala.

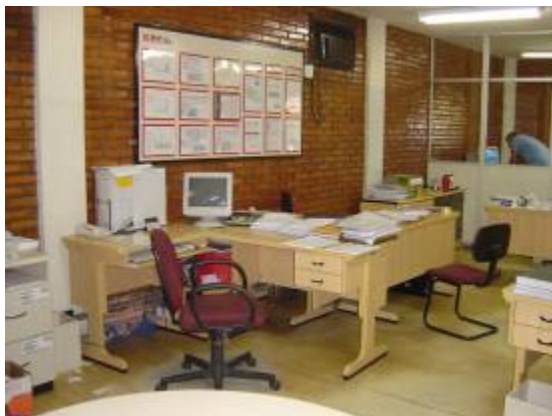
Figura 191: A parede em tijolos escurece o ambiente.

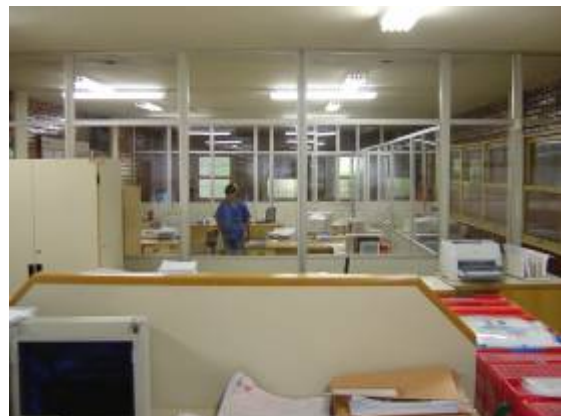
Figura 192: Integração das salas pela divisória de vidro.

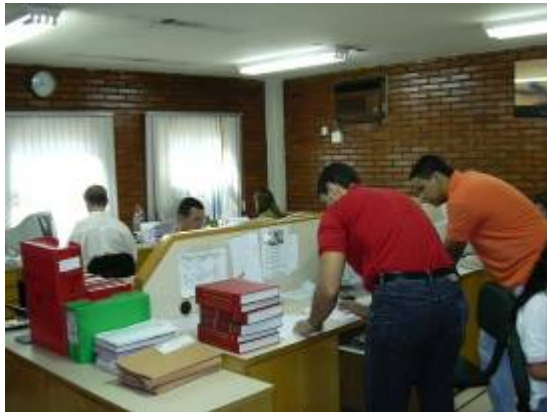
Tal fato se deve principalmente ao arranjo espacial do ambiente de trabalho, onde não existem salas individualizadas. Outra fonte de ruído percebida no ambiente provém dos aparelhos de ar-condicionado, que já possuem alguns anos de uso. Os ruídos externos são bem isolados pelo cinturão de árvores e a distância das vias.

Figura 193: Excesso de funcionários em uma sala.

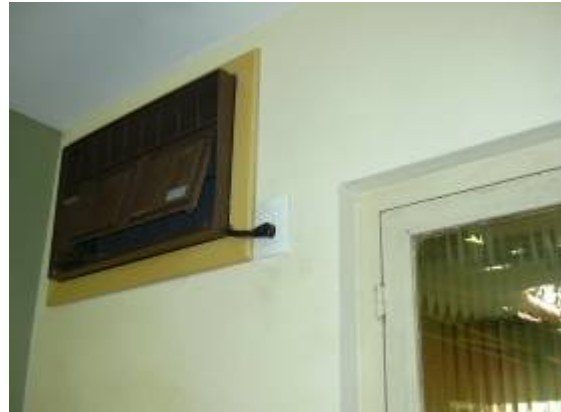
Figura 194: Ar condicionado, outra fonte de ruído.

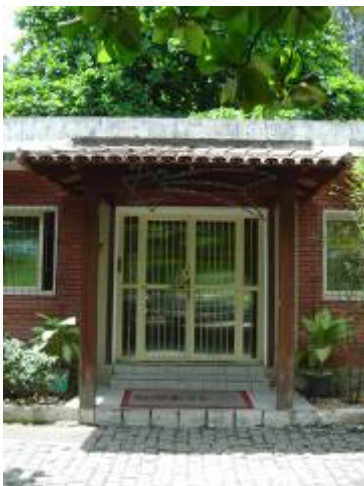
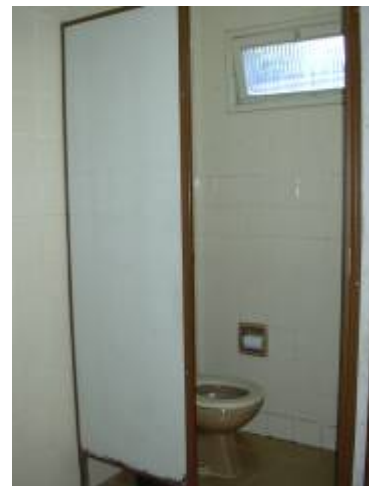
O edifício não possui acessos, circulações, ou banheiros apropriados para pessoas com necessidades especiais. Este item não foi citado pelos usuários como um problema, visto que nenhum deles necessita de lugares adaptados ao seu uso. Todavia, é um item que deve ser levado em consideração na análise do projeto e em futuras reformas, uma vez que além de visitantes, a indústria pode vir a ter funcionários com tais necessidades (figuras 195 e 196).

Figura 195: Degraus impedindo a acessibilidade total.

Figura 196: Sanitários não adaptados.

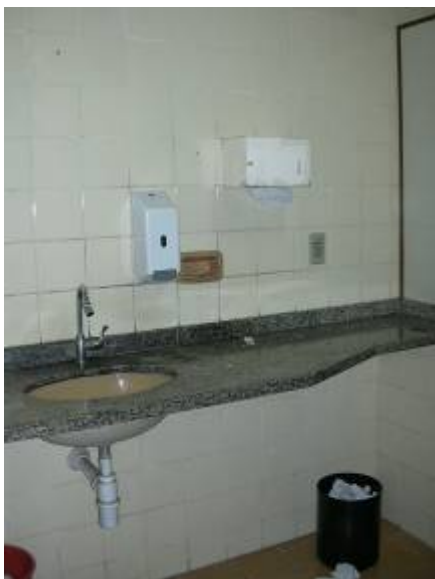
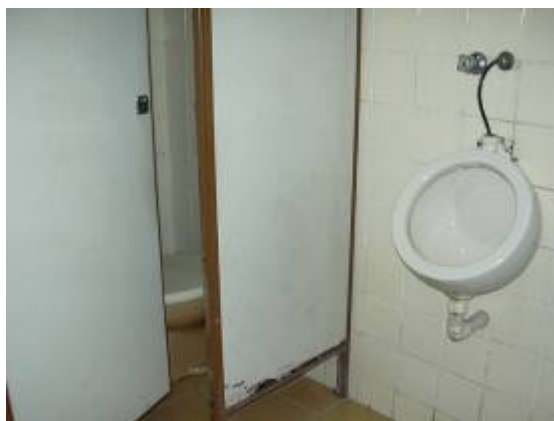
Em número suficiente, precisam de manutenção, modernização e sua adaptação à pessoas portadoras de necessidades especiais (figuras 197 e 198).

Figura 197: Banheiro masculino

Figura 198: Banheiro masculino

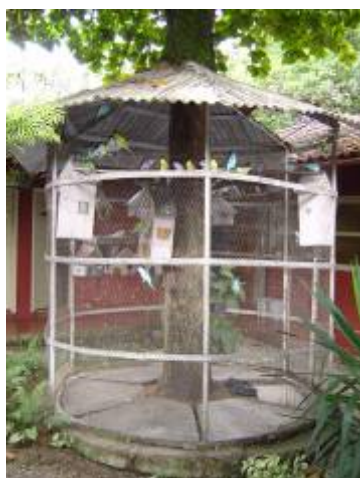
Figura 199: Viveiro dos periquitos.

Este parece ser o ponto consensual do edifício. A presença da viveiro de pássaros (periquitos), o jardim, mesmo que pouco ocupado pelos funcionários do edifício, é algo que torna o ambiente mais agradável (figura 199). É um espaço de integração. As pausas para o café, aniversários e pequenas comemorações internas, são feitas no local, que tem infra-estrutura tímida – uma mesa rústica de madeira e 4 cadeiras. Parece trazer o exterior arborizado e inacessível na maior parte do dia, para dentro do edifício (figura 200).

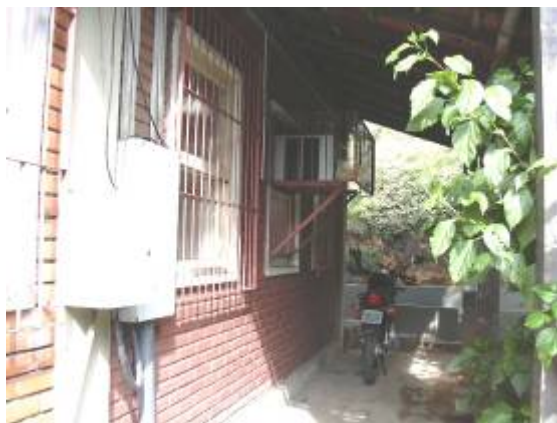
Figura 201: Janela de atendimento do setor financeiro.

O atendimento externo do setor financeiro é feito através de janela, e apesar de ter uma proteção de telhado pequena, é um arranjo, e coloca as pessoas que vão fazer movimentações financeiras expostas a quem passar (figura 201). O setor de pessoal também atende pela janela e nem possui ainda proteção de cobertura, tornando inviável o atendimento na chuva.

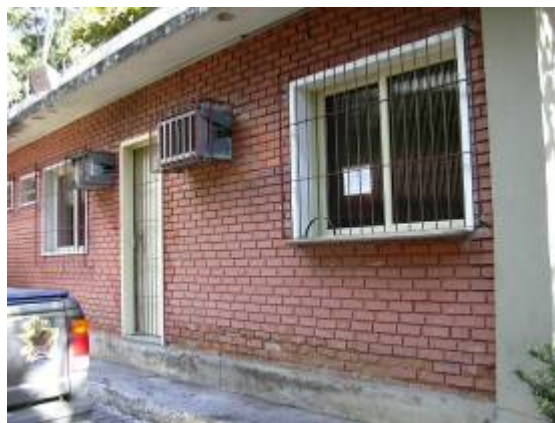
Figura 202: Janela de atendimento do departamento pessoal e porta de acesso ao departamento médico.

O setor de medicina do trabalho atende em sala que possui a única outra porta de acesso ao exterior, além da principal na recepção. Isso facilita o acesso dos funcionários, entretanto, os mesmos também têm que aguardar o atendimento ao ar livre, ou na varanda do prédio anexo (figura 202).

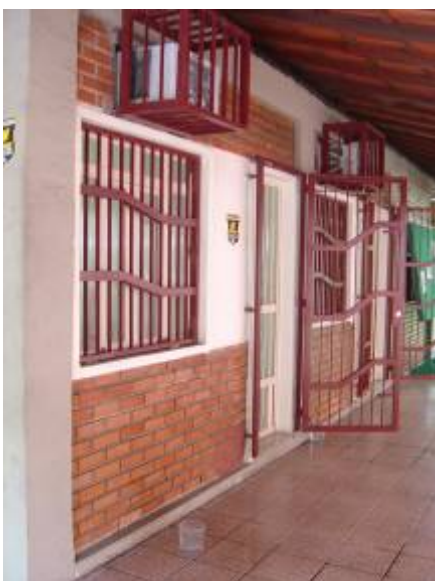
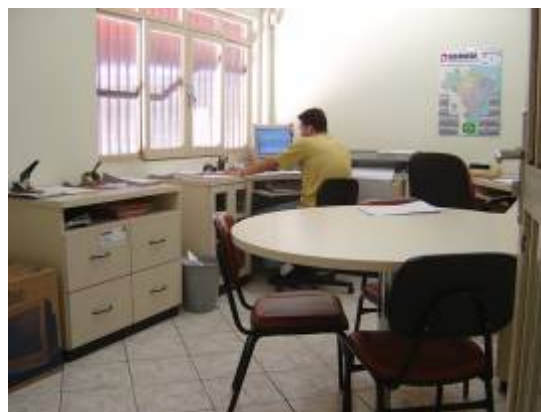
O setor de compras fica em sala no edifício da esquerda, mas o contato físico com outros setores é quase inexistente. Seu acesso direto ao exterior facilita a comunicação com os fornecedores que constantemente visitam o setor (figuras 203 e 204).

Figura 203: Portas das salas externas do edifício do auditório.

Figura 204: Uma das salas externas do edifício do auditório.

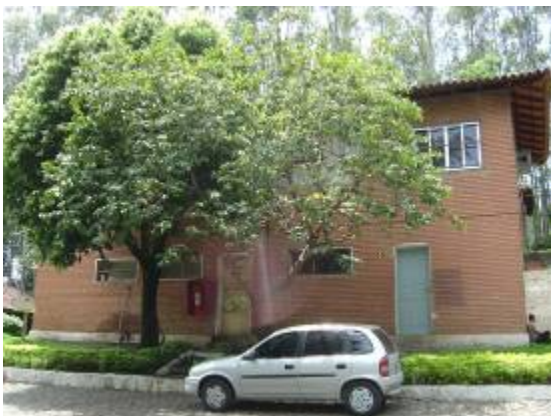
O setor de informática fica completamente isolado dos demais e seu acesso é feito pelos fundos do edifício anexo à direita, através de escada estreita e cujos degraus não atendem as dimensões consideradas confortáveis, tornando a subida cansativa, e sua posição de acesso se encontra completamente oposta ao acesso do edifício administrativo principal. Isso provoca deslocamentos constantes em longos trechos desprotegidos (figuras 205 e 206).

Figura 205: Edifício do setor de informática, o acesso ocorre na parte posterior do edifício.

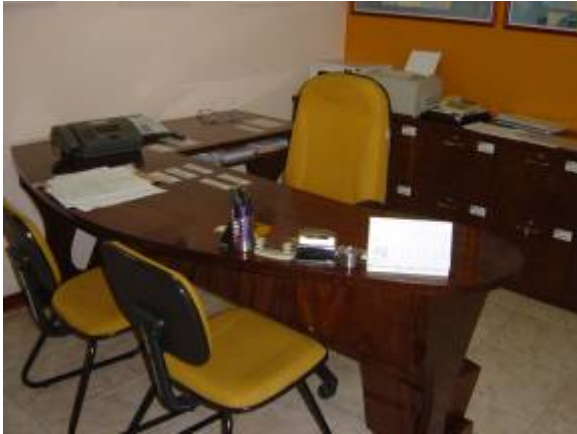
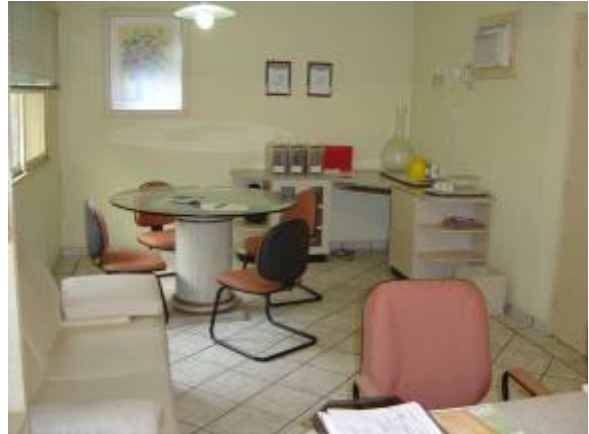
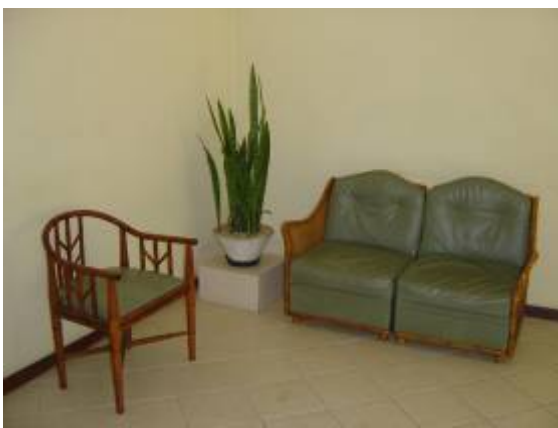
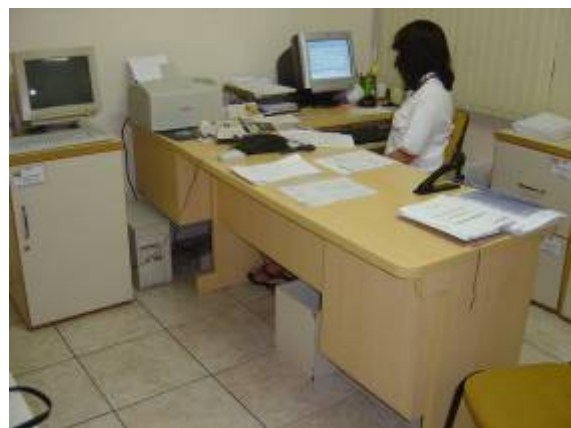
As salas da Diretoria, Gerência administrativa, departamento pessoal e recepção sofreram pequena reforma no piso, pintura de paredes e receberam mobiliário novo ou repaginado, de maneira que são mais organizadas espacialmente e agradáveis visualmente (figuras 207 a 210).

Figura 207: Sala da diretoria já reformada.

Figura 208: Sala da presidência já reformada.

Figura 209: Recepção já reformada.

Figura 210: Sala do departamento pessoal já reformada.

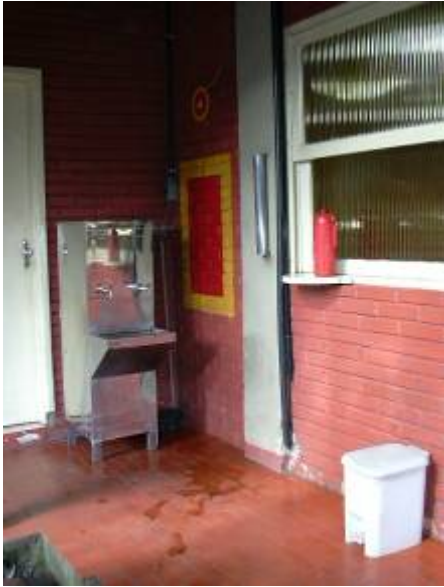
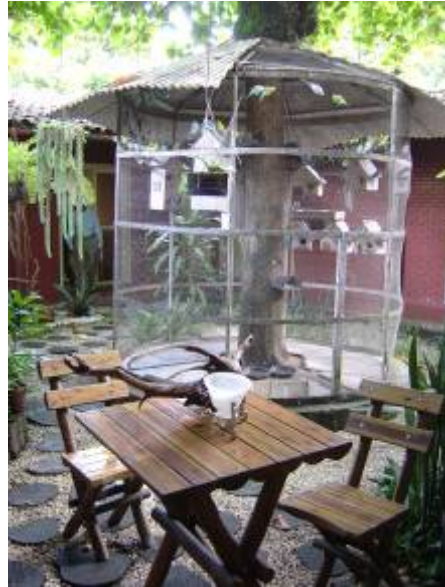
O edifício não possui copa. Os usuários comentam sobre a necessidade de um local apropriado, onde possam usar não só como espaço de uso para preparo de café, mas um local onde possam ir nos pequenos intervalos durante a jornada de trabalho. Um bebedouro e uma mesa com café ficam nos corredores do jardim interno. Apesar de mal localizados, este ambiente é apreciado para pausas com esse fim (figuras 211 e 212).

Figura 211: Espaço reservado a “copa”

Figura 212: Mesa no jardim interno.

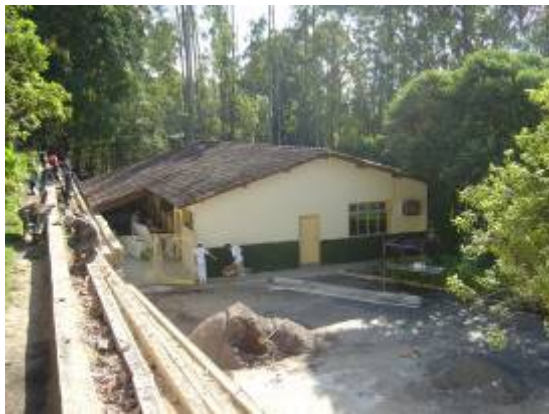
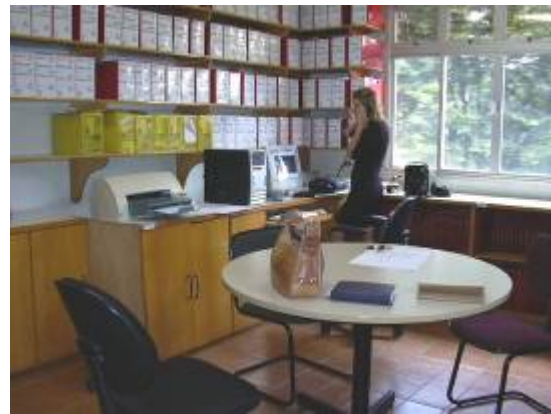
Os prestadores de serviços da empresa, que a freqüentam diariamente, se instalaram na sala pertencente ao arquivo morto, em situação provisória, demonstrando claramente a necessidade de criação de uma sala apropriada para eles, em condições satisfatórias de uso (mesas, computadores, telefone, etc.) (figuras 213 e 214).

Figura 213: Edifício com a sala arquivo/prestadores de serviço.

Figura 214: Sala arquivo/prestadores de serviço.
