5 – ANÁLISE DE DADOS

5.1 – Análise das respostas dos instrumentos

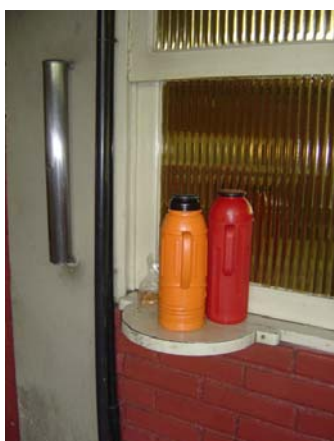
Figura 215: Apoio para o café

Mais uma vez, a copa improvisada nos serve de exemplo. Segundo Sommer (1973), a adaptabilidade é um conceito relacionado à capacidade que um ambiente tem de ser modificado, de forma que o indivíduo possa se apropriar do espaço, seja tornando-o mais adequado a sua utilização e às suas necessidades específicas, seja tornando-o mais aprazível ao seu gosto pessoal. Tal foto pode ser observado nas figuras 215 e 216, onde um apoio de madeira foi fixado junto ao batente da janela, funcionando como anteparo para a colocação de garrafas térmicas para o café.

O espaço destinado à copa é avaliado como sendo ruim, pois na verdade, não existe. Consiste em um bebedouro e uma jarra de café colocada precariamente apoiada numa janela, na circulação do jardim interno. Quando perguntados a respeito dos problemas do edifício 13% responderam sobre a falta de copa. Apesar de mal instalados, o local é bem apreciado para pausas com esse fim.

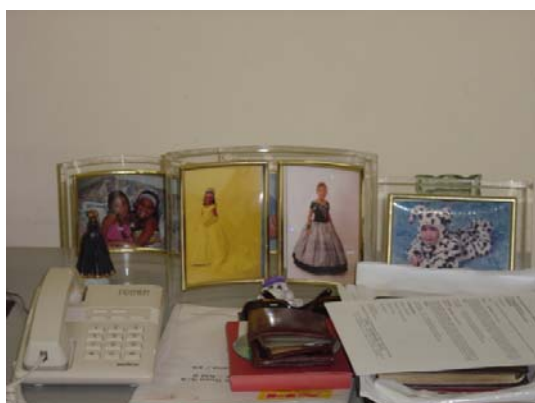
Figura 217: Porta-retratos

Segundo Hall (1977), o homem possui um instinto natural que o leva a necessidade de definir seu território natural. Esse sentido de território é importante para dar um sentido de orgulho pessoal, permitindo aos usuários porem em prática a sua individualidade, dando uma idéia de propriedade, o que pode ser observado, por exemplo, na colocação de porta-retratos com foto de familiares, filhos, em cima das mesas (observado na mesa dos usuários) ou em quadros na parede (observado na sala da diretoria) (figuras 217 e 218).
