# **AVALIAÇÃO PÓS-OCUPAÇÃO DO EDIFÍCIO DE SERVIÇOS DO BNDES/RJ (EDSERJ)<sup>1</sup>**

**COSENZA, Carlos A. (1); LIMA, Fernando R. (2); AZEVEDO, Giselle A. (3); RHEINGANTZ Paulo A. (4)**

Trabalho elaborado a partir de pesquisa de avaliação pós-ocupação (APO) do edifício de serviços do BNDES<sup>2</sup> no Rio de Janeiro, que teve como objetivo compreender suas características de desempenho e a qualidade dos serviços prestados pelo seu condomínio. A partir de levantamento preliminar dos dados e informações disponíveis e de uma análise *walkthrough*, foi realizada a identificação descritiva e qualitativa de falhas, problemas e aspectos positivos do edifício. Através da aplicação de questionário e de conversas com os usuários, os problemas foram identificados, analisados e hierarquizados em termos de variáveis lingüísticas. A representação da importância absoluta e relativa dos elementos e dos valores cognitivos — características/elementos ambientais, intensidade de imagens, valores, expectativas e condutas dos usuários — possibilitaram identificar o peso relativo dos itens segurança, satisfação dos usuários com o desempenho do edifício, bem como definir estratégias e alternativas pa

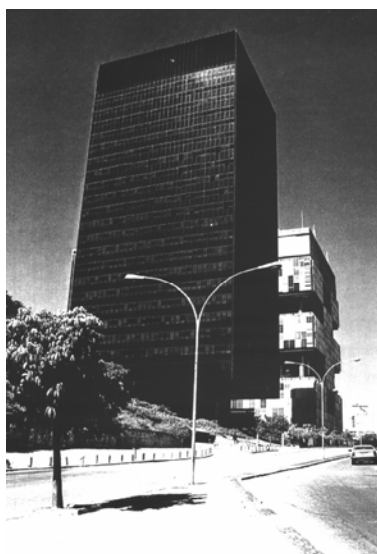
**Fig. 1. Vista do EDSERJ (1998)**

O conjunto [Figura 1] impressiona pela sua monumentalidade e por sua aparência: torre de 109 metros de altura, de base quadrada [42,50 m de lado], conectada por um “pescoço” ou núcleo central de base quadrada [21,25 m de lado] a um embasamento que acompanha o perfil original do terreno [laje inclinada, impermeabilizada, coberta por 60 cm de terra e vegetação]. O núcleo central — com paredes de concreto armado de 62 cm de espessura contendo *hall*, elevadores, escadas de emergência, sanitários, copa, monta-cargas e armários de prumada de instalações — é a estrutura vertical do edifício. Em todos os pavimentos este núcleo é composto de lajes intermediárias, em cujo vão estão instalados os equipamentos e tubulações dos sistemas prediais. Os pavimentos-tipo, com vedações externas em *curtain-wall* e estrutura em estrado e o coroamento da cobertura projetam-se 10,625 m em balanço [Figura 2].
